ESTUDO DO ABASTECIMENTO DE ÁGUA

RELATÓRIO FINAL

SANTA LÚCIA – NOVEMBRO DE 2025

Visitas técnicas aos 4 poços artesianos (P2/P3/P4/P5), com laudos de 3 empresas especializadas e independentes :

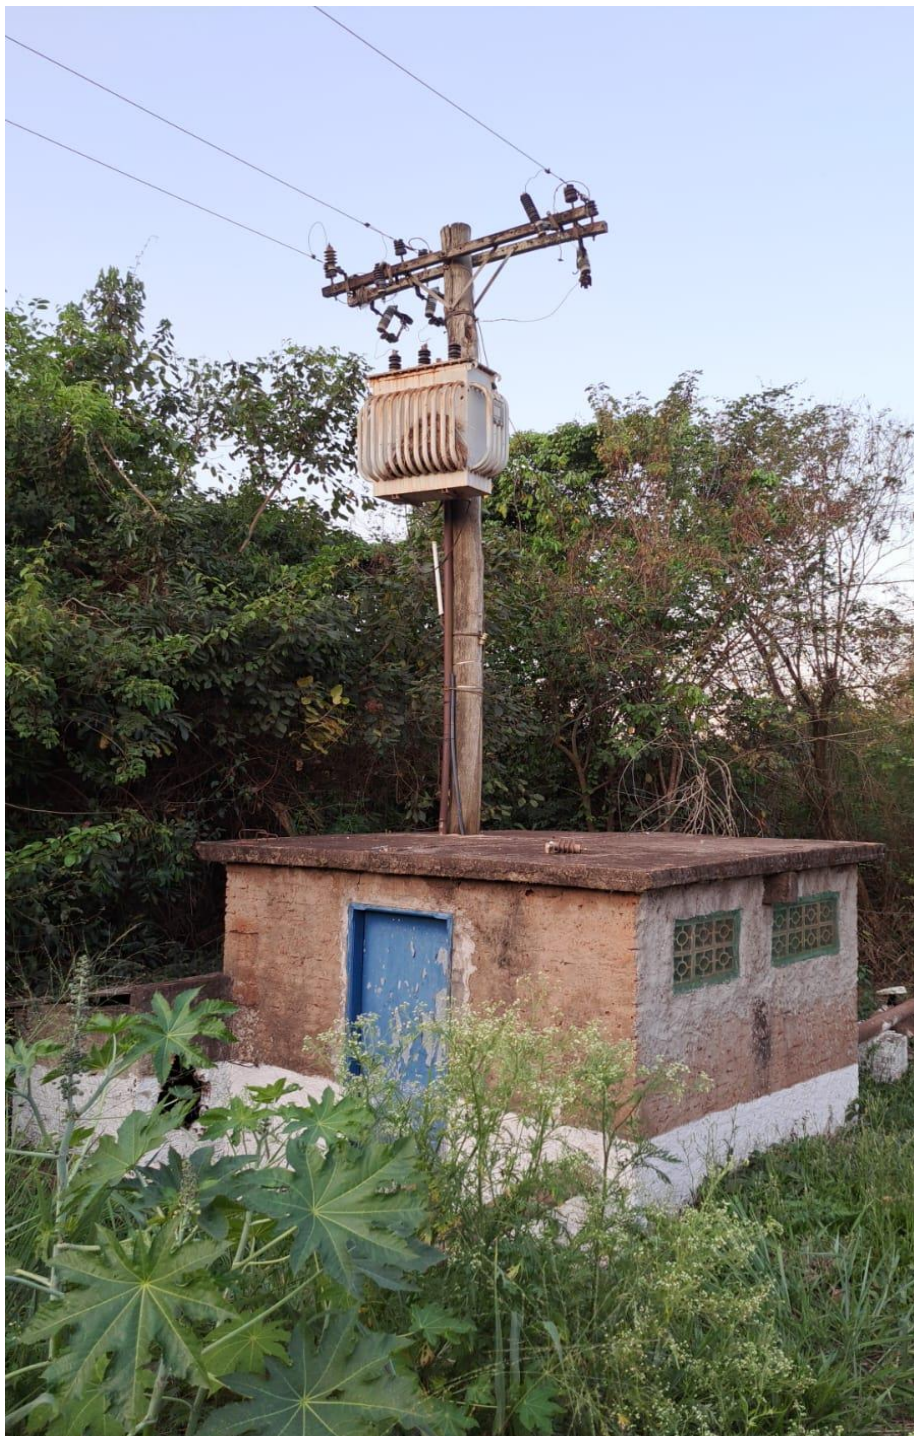
Padrão de entrada aéreo transformador ao tempo e abrigo para

medição, proteção e comandos elétricos.

Os para-raios estão queimados, e precisam ser substituídos com a brevidade possível, a fim de evitar danos por descargas atmosféricas.

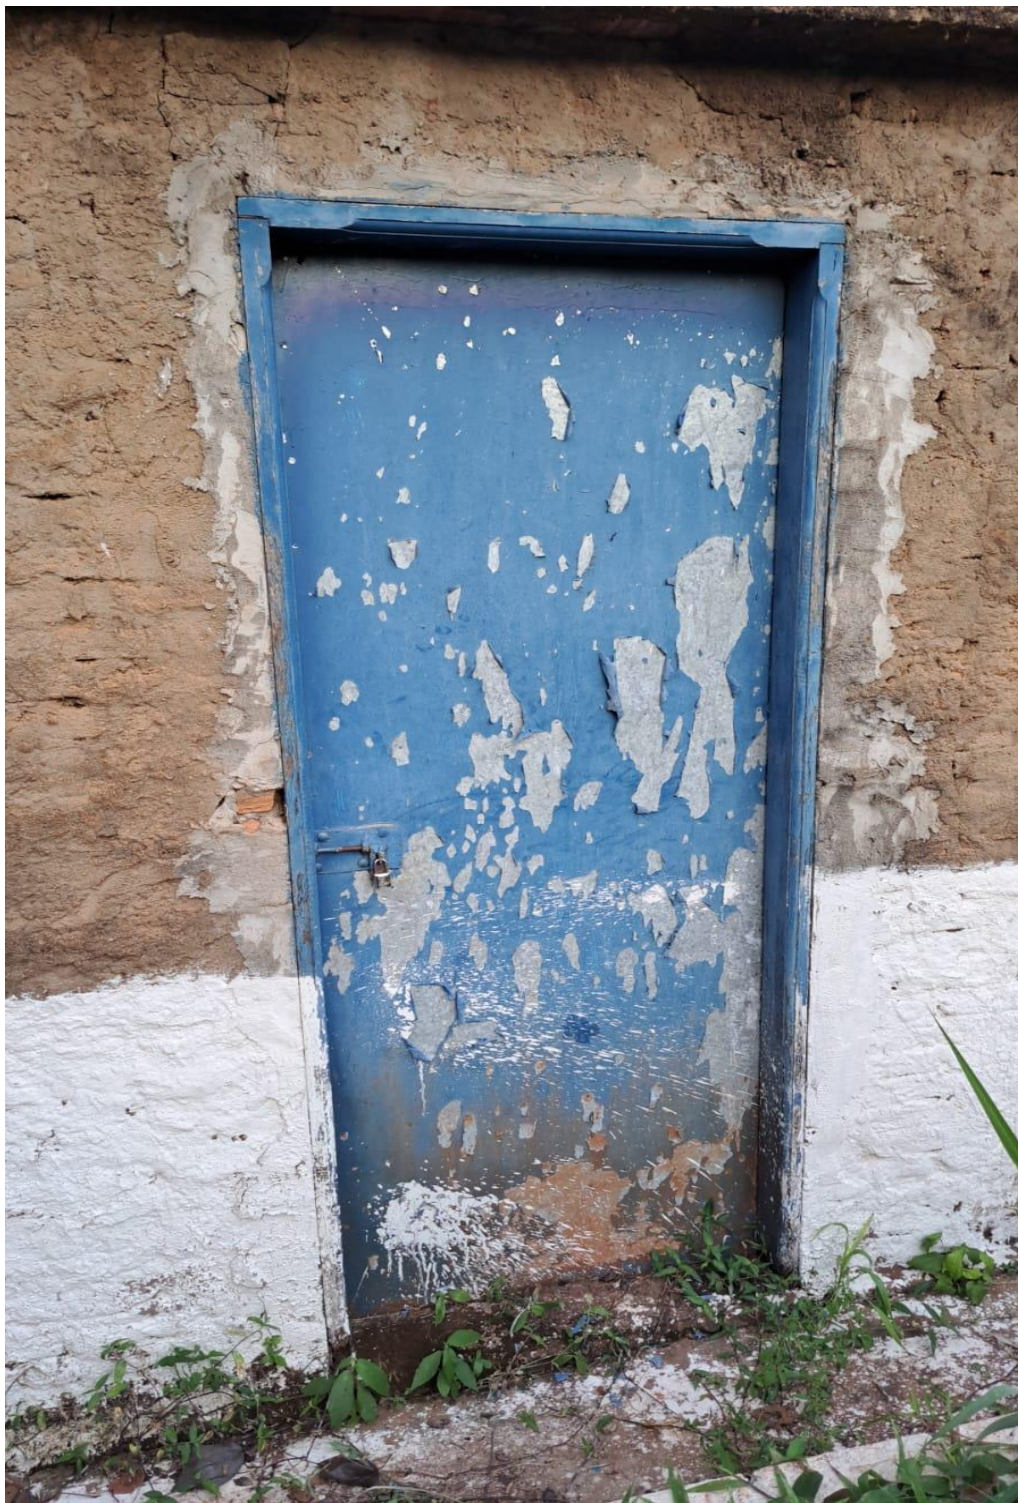
***Porta de acesso ao abrigo de medição
proteção e comandos elétricos***

As normas vigentes à época da ligação de energia elétrica deste poço não permitiam a construção de edificações no entorno da caixa de medição e proteção das instalações, e as norma vigentes também não permitem a situação verificada no local.

A porta de acesso ao abrigo de medição, proteção e comandos elétricos não atende às normas vigentes, e não existem placas de segurança e advertência.

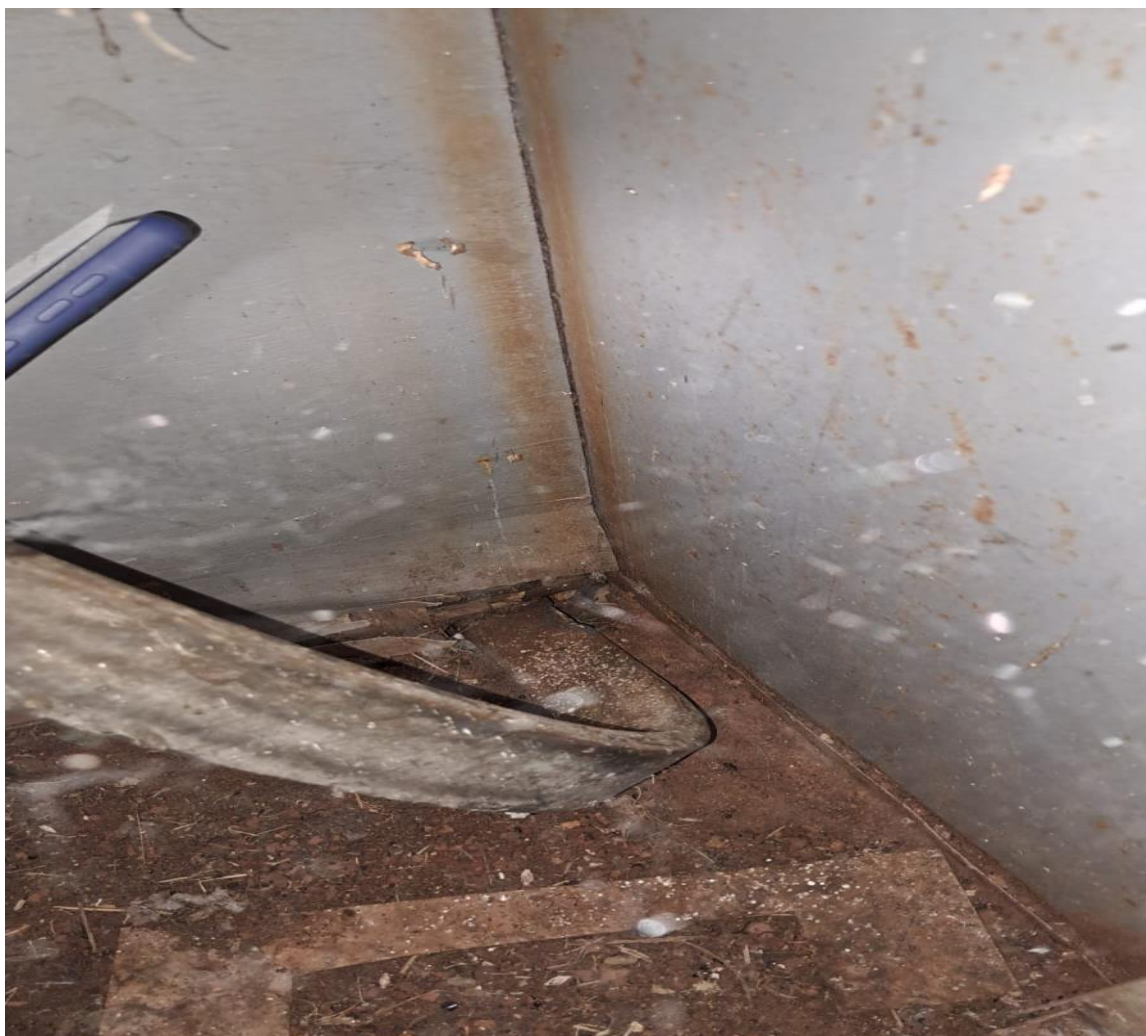
Saída do cabo do compartimento de medição e proteção para o quadro de comandos elétricos.

A saída dos cabos da caixa de medição e proteção para o quadro de comandos não atende as normas vigentes e está apresentado sinais de combustão em sua extremidade externa.

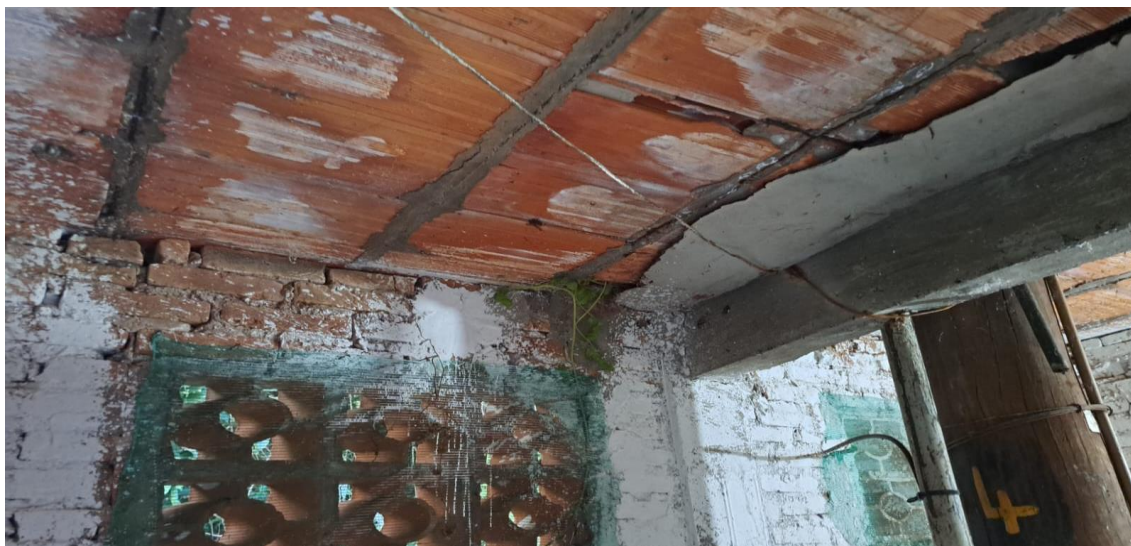
Circuitos secundários sem proteção adequada.

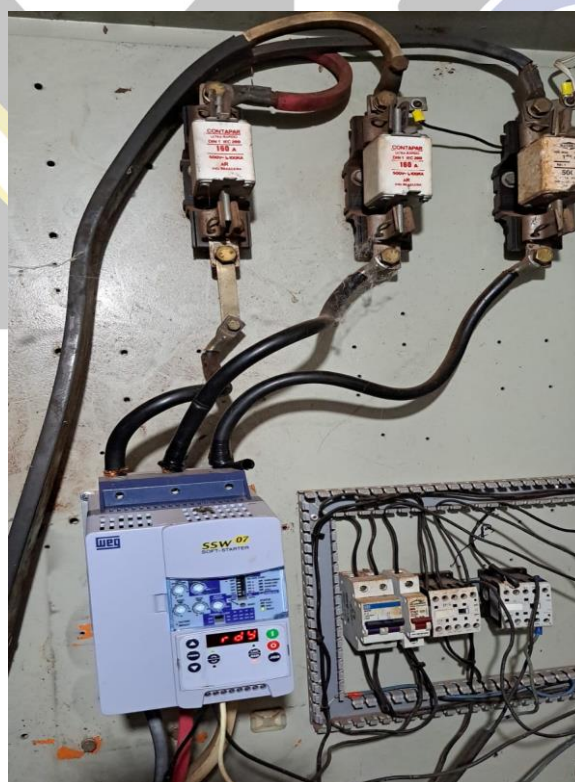
Quadro de comandos interno

O quadro de comando não apresenta sinalização de segurança, advertências e operação, internamente não apresenta proteção mecânica para as partes energizadas dos cabos, o sistema de refrigeração está inativado, e sem proteção para o espaço onde deveriam existir cooler's.

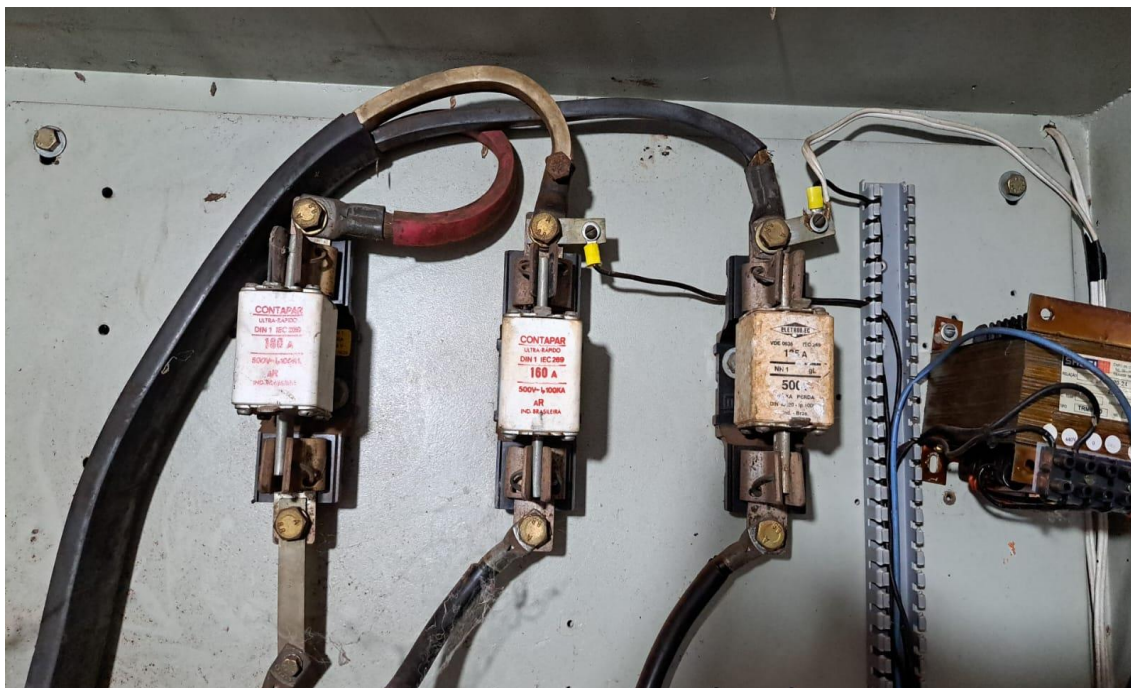
Fusíveis de proteção do quadro de comandos

Os fusíveis de proteção são de capacidades diferentes, 02 (dois) de 160 Amperes, e 01 de 500 Amperes; na ocorrência de um curto-circuito a fase em que foi instalado o fusível de maior capacidade não irá interromper o curto-circuito no mesmo instante dos fusíveis de menor capacidade, podendo ocasionar danos às instalações e equipamentos.

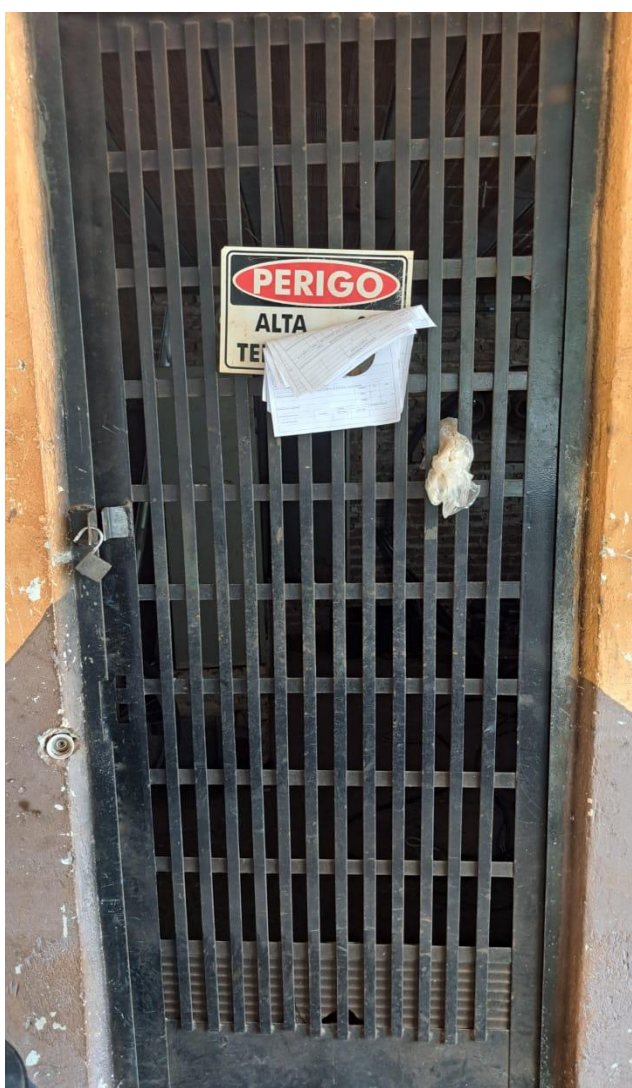
Porta de acesso ao abrigo de medição, proteção e comandos elétricos

A porta de acesso ao abrigo de medição, proteção e comandos elétricos não atende às normas vigentes, e verificamos somente a placa de segurança afixada na porta, e estava parcialmente obstruída por papéis.

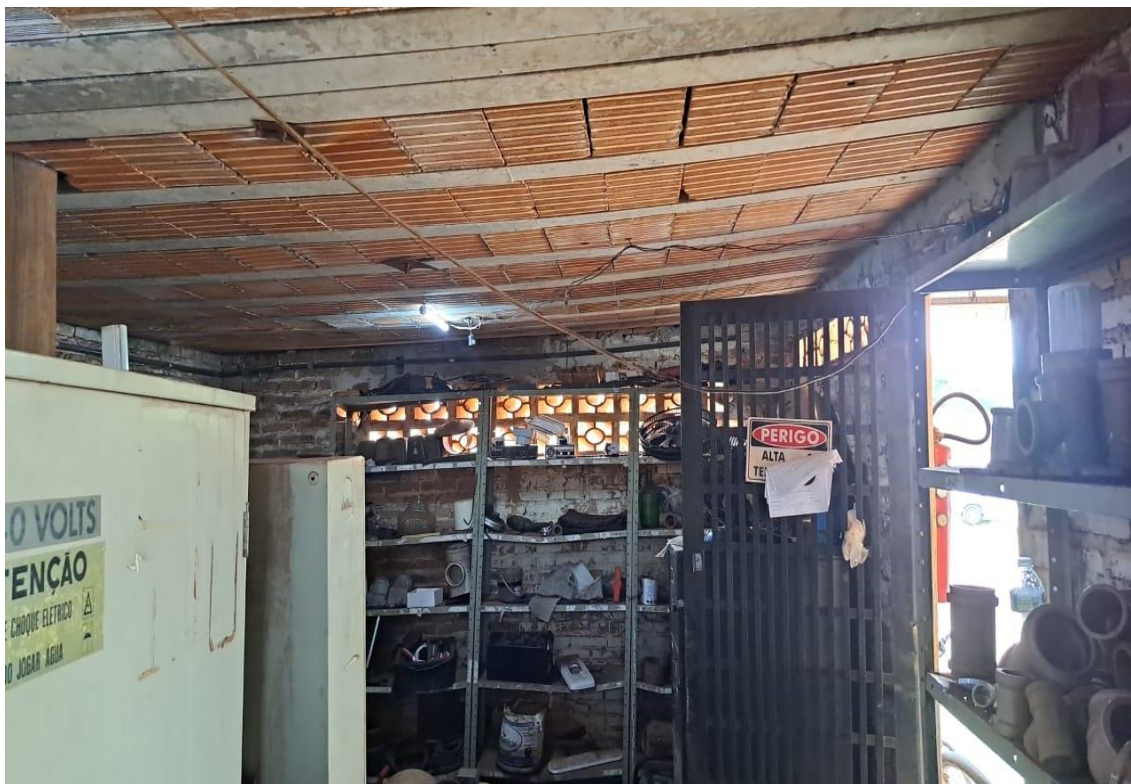
Parte interna da edificação

A edificação construída no entorno do padrão de entrada de energia do poço 03 está sendo utilizada como depósito de materiais de uso na manutenção de redes de água e para guarda de materiais inservíveis e sucata.

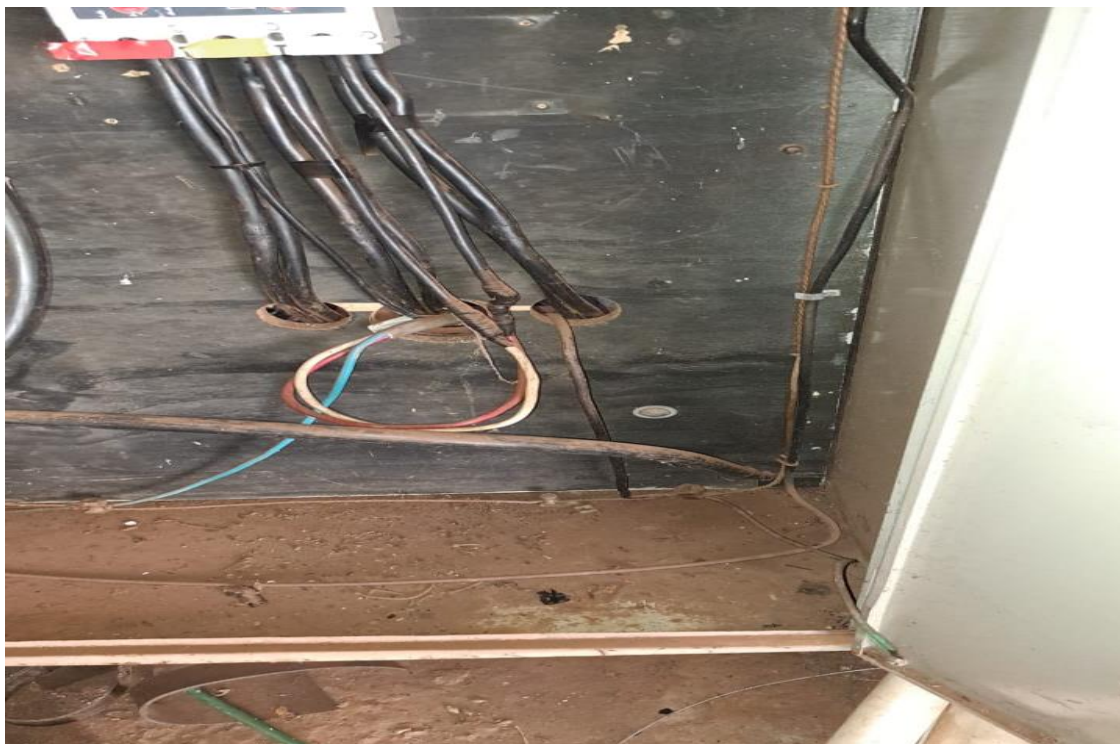
Circuitos secundários sem proteção adequada.

Existem cabos expostos no interior deste compartimento, em desacordo com a NR 10, além da instalação de circuitos sem a proteção adequada.

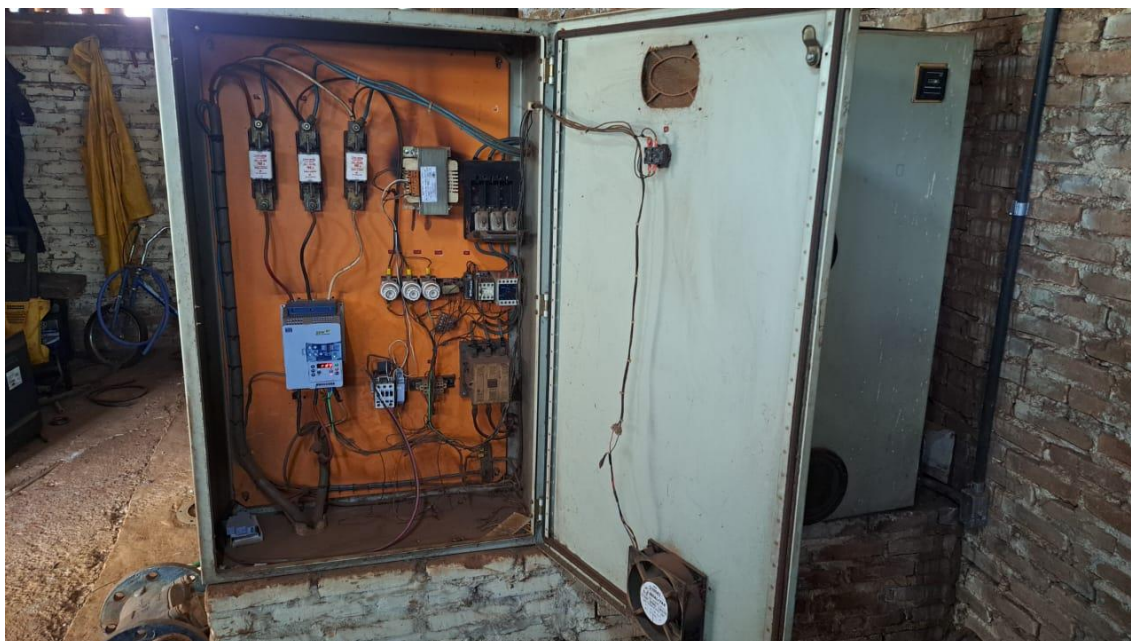
Interior do quadro de comando da bomba de recalque

Ambos os quadros não apresentam a correta sinalização de operação e de advertências, internamente não apresenta proteção mecânica para as partes energizadas dos cabos, o sistema de refrigeração de ambos está inativado, e foram instaladas proteções inadequadas para os locais onde deveriam existir cooler's.

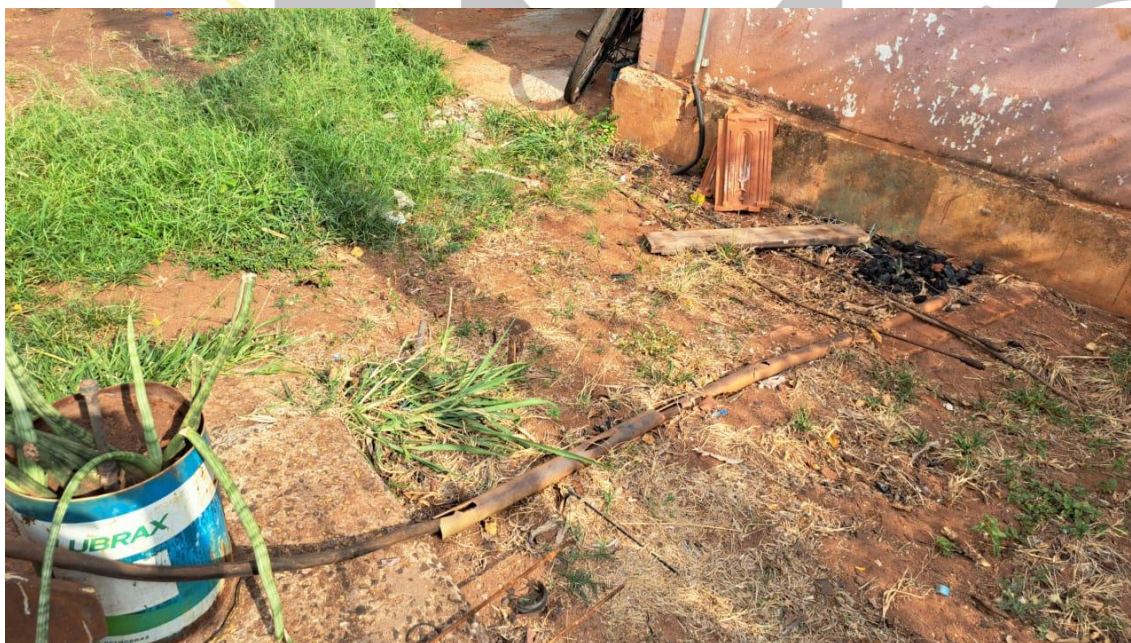
O encaminhamento dos cabos não atende as normas vigentes.

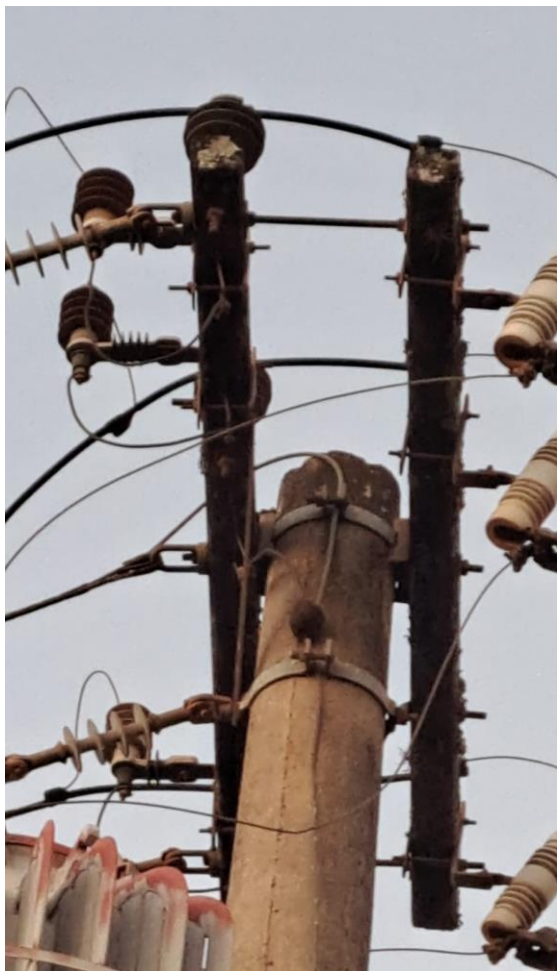
Cruzetras de Madeira

Verificamos que as cruzetas de madeira fixadas no poste estão deterioradas pelo tempo, e devido suas condições, podem comprometer a sustentação das chaves seccionadoras com fusíveis de proteção, os para-raios e demais itens fixados nesta estrutura.

- II. Substituição das cruzetas de madeira existentes por cruzetas de material polimérico, pois as existentes apresentam sinais de deterioração pelo tempo e podem comprometer a sustentação e operação das chaves seccionadoras com fusíveis de proteção;

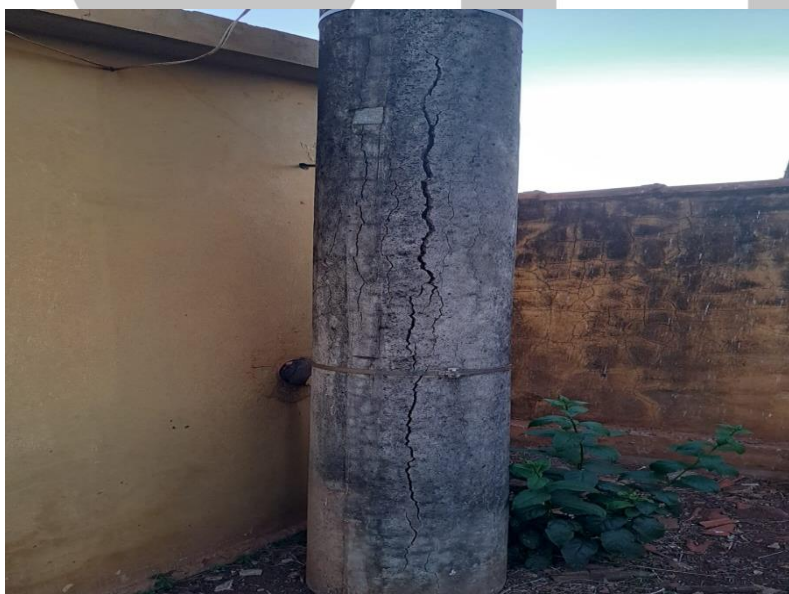
Rachaduras verificadas no poste da entrada de energia.

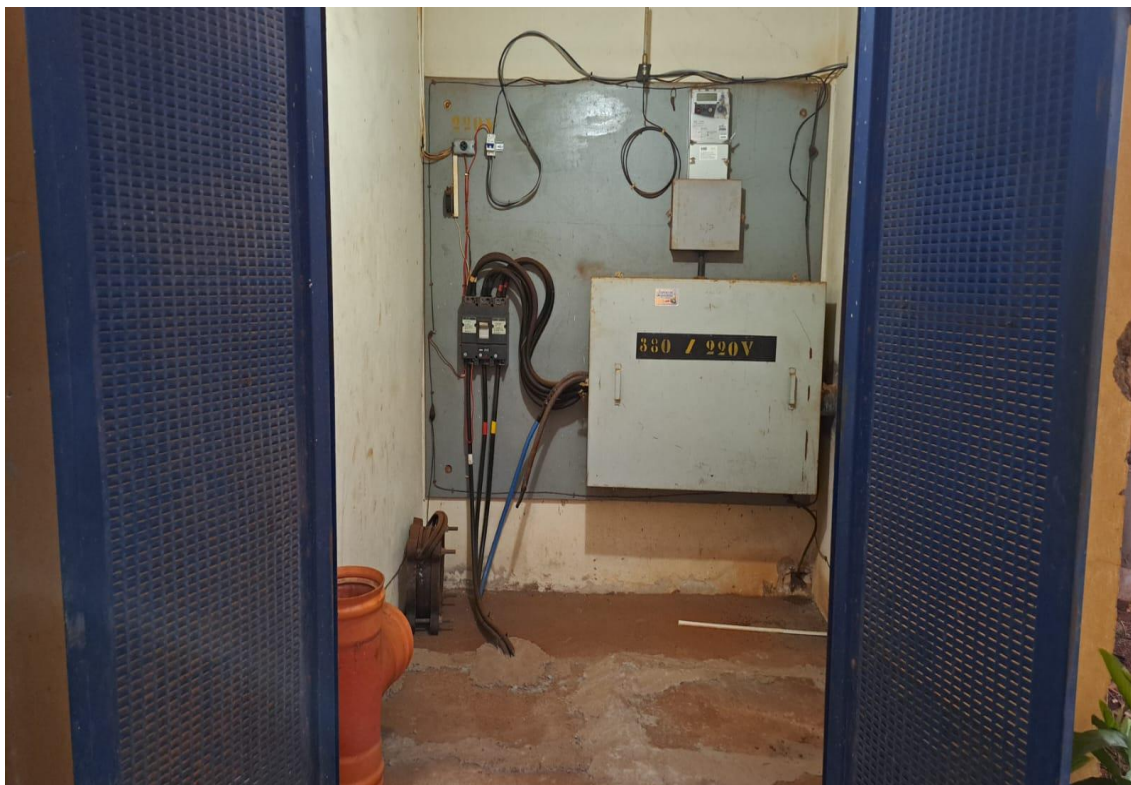
Abrigo de medição e proteção.

Verificamos a existência de materiais inservíveis depositados no interior do abrigo de medição e proteção.

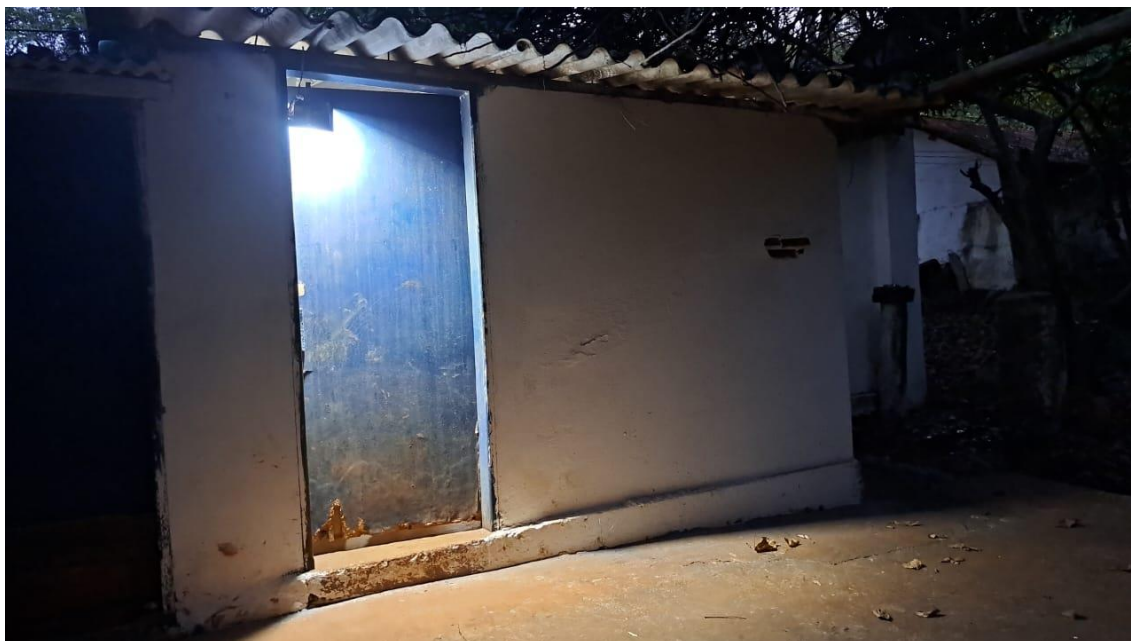
Porta de acesso ao abrigo de medição, proteção e comandos elétricos

As normas vigentes à época da ligação de energia elétrica desta estação elevatória não previam a instalação da medição e proteção das instalações em abrigos diferentes daqueles normatizados.

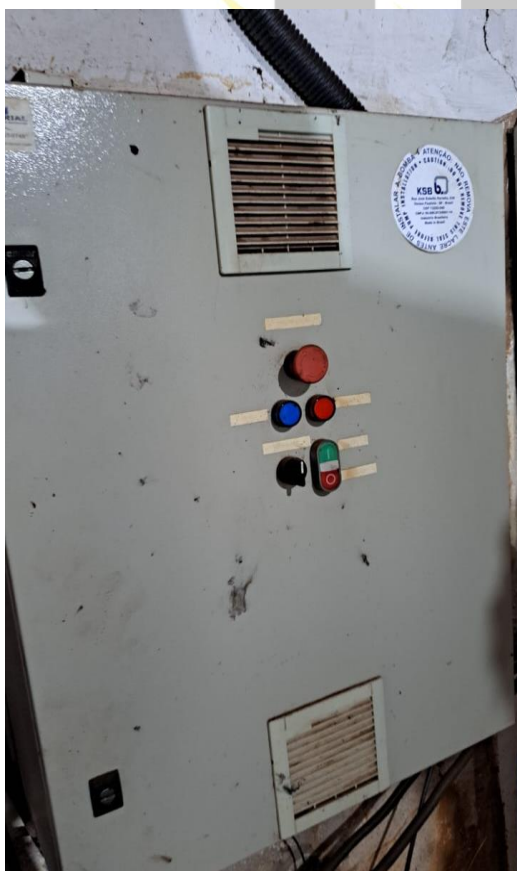
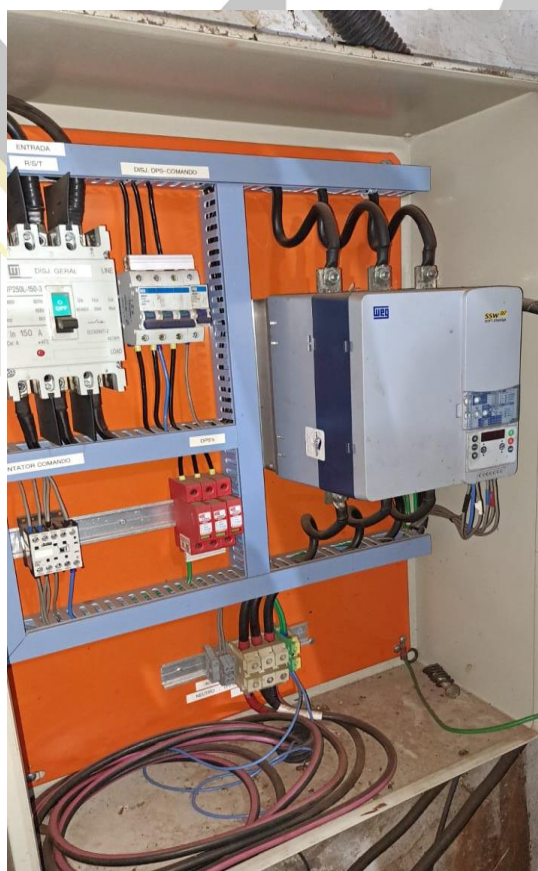
Quadro de comandos elétricos n.º 2

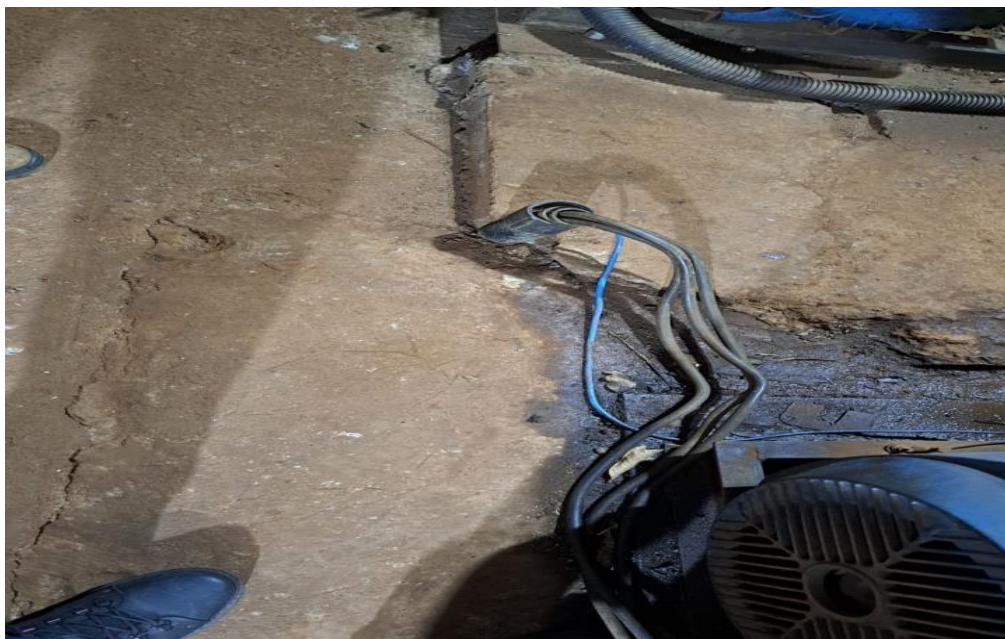
Alimentação de motor através de fiação exposta

O quadro de comando n.º 1 não apresenta sinalização de segurança, advertências e operação, internamente não apresenta proteção mecânica para as partes energizadas dos cabos, não foi provido de sistema de refrigeração, e foram feitas furações de refrigeração sem critério técnico.
