ESTUDO DO ABASTECIMENTO DE ÁGUA

RELATÓRIO FINAL

SANTA LÚCIA – NOVEMBRO DE 2025

Visitas técnicas aos 4 poços artesianos (P2/P3/P4/P5), com laudos de 3 empresas especializadas e independentes :

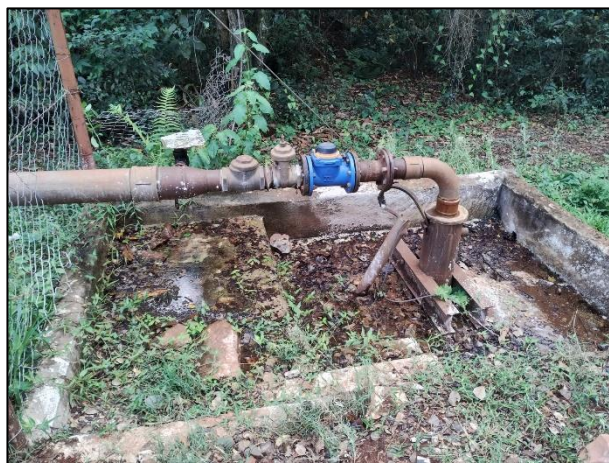
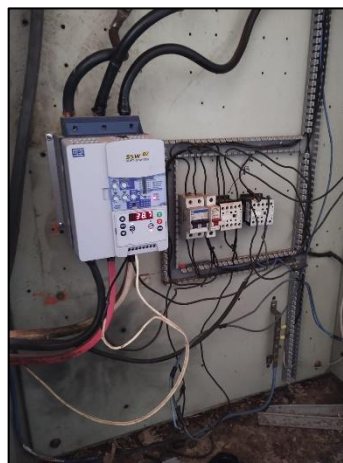
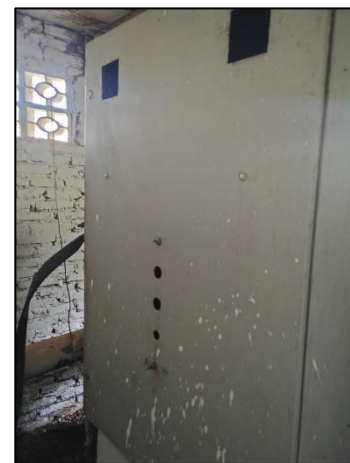
Figura 02 – Poço PMSL-P.02 durante a visita técnica da Uniper.

A Uniper foi até o local do poço PMSL-P.02, localizado em área remota da cidade (Figura 02) para verificar a necessidade de adequações e coletar informações de vazão, nível estático, nível dinâmico, corrente e tensão elétrica.

- a. Adequar o cavalete para o padrão exigido pelo SP Águas, respeitando a distância para a leitura correta do macro medidor;
- b. Substituir os registros com vazamentos.

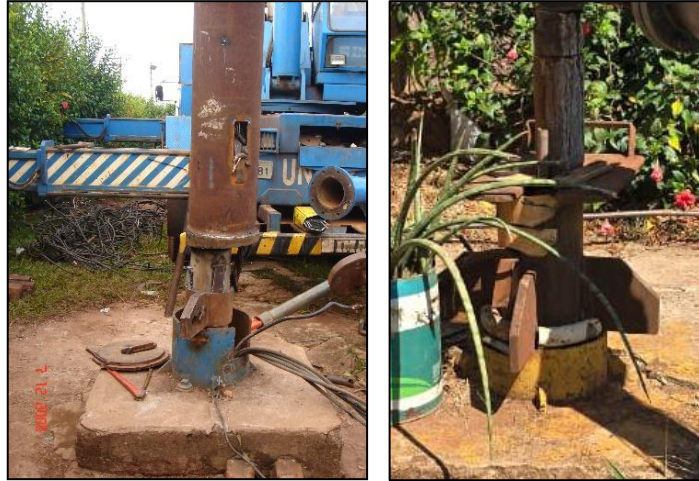
Figura 04 – PMSL-P.03 antes e depois do reencamisamento.

- a. Instalar macro medidor para aferir a condição de exploração do poço;
- b. Este poço tem um histórico que mostra que devido à queda de conjunto de bombeamento no ano de 2006, houve rompimento da coluna de produção. Em testes realizados em 2006, a maior vazão ajustada para o menor arraste de areia foi de 55,00 m³/h;
- c. Analisando fotografias atuais e do serviço realizado em 2006, observa-se que ocorreu um reencamisamento do poço (Figura 04). No dia da visita técnica não foi apresentado o relatório desse reencamisamento para a Uniper, portanto uma análise desse relatório pode demonstrar se o serviço trouxe resultado para o aumento de vazão;

- d. Recomenda-se a realização de filmagem para analisar a condição estrutural do poço, a realização de manutenção preventiva para verificar se o poço não apresenta mais problemas de produção de sólidos após o reencamisamento, e também, teste de vazão para analisar a possibilidade de aumento de vazão.

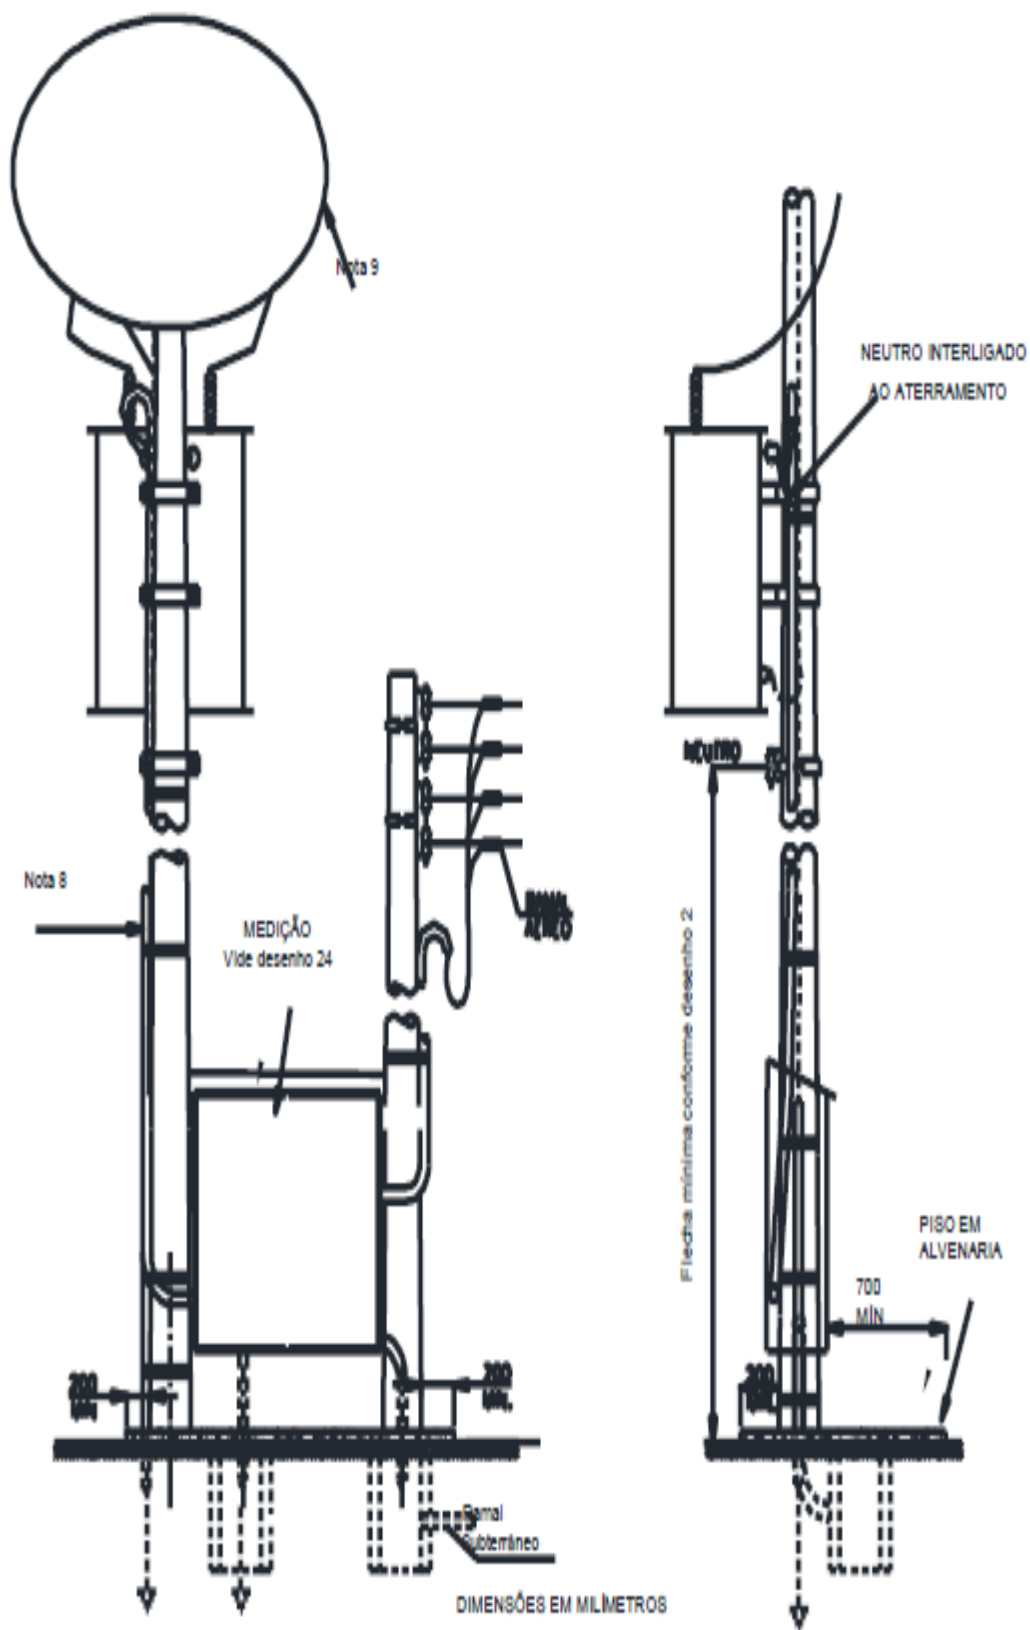
DES.7-1/4- POSTO DE TRANSFORMAÇÃO AO TEMPO EM POSTE SINGELO CIRCULAR,
DE CONCRETO, ATÉ 300KVA

As normas vigentes à época da ligação de energia elétrica deste poço não permitiam a construção de edificações no entorno da caixa de medição e proteção das instalações, e as norma vigentes também não permitem a situação verificada no local.

- I. Adequação das instalações do padrão de energia elétrica conforme normas vigentes, vide desenho 07 1/4 da norma **CPFL – GED 2859 – Fornecimento em Tensão Primária – 15KV, 25KV e 34,5KV –Vol. 4;**
- II. A instalação de sinalização visual de segurança e advertência na porta do abrigo de medição, proteção e operação das instalações alertando para o risco de pessoas não habilitadas, capacitadas e autorizadas adentrarem o recinto.

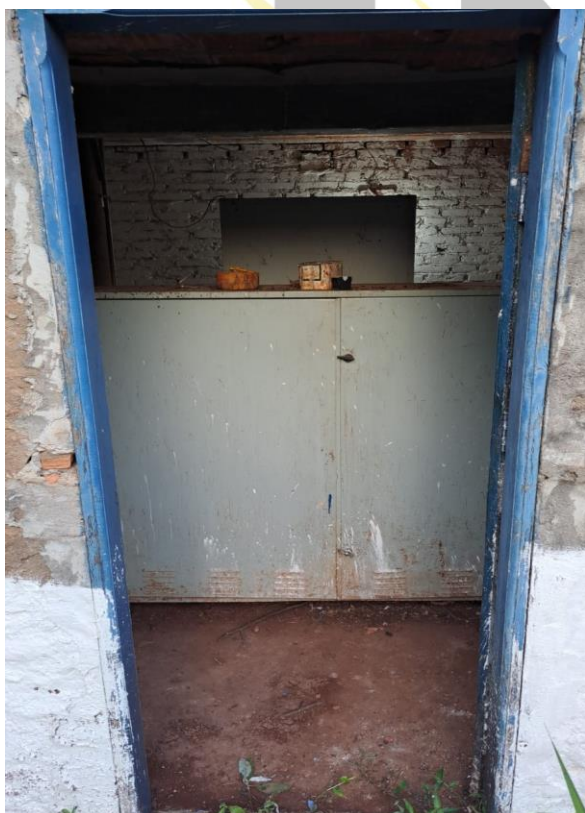
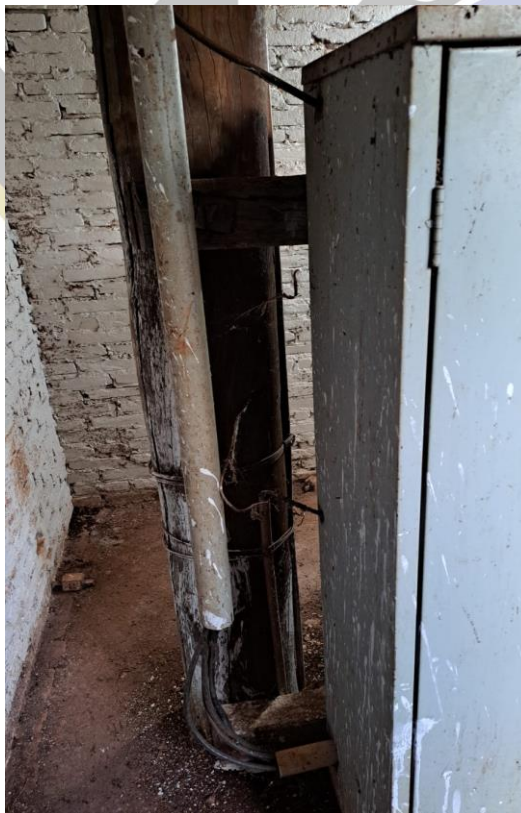
Os para-raios estão queimados, e precisam ser substituídos com a brevidade possível, a fim de evitar danos por descargas atmosféricas.

A porta de acesso ao abrigo de medição, proteção e comandos elétricos não atende às normas vigentes, e não existem placas de segurança e advertência.

- IV. Substituir os para-raios de proteção das instalações que estão queimados;
- V. A revisão dos circuitos elétricos que estão sem dispositivos de proteção específicos;

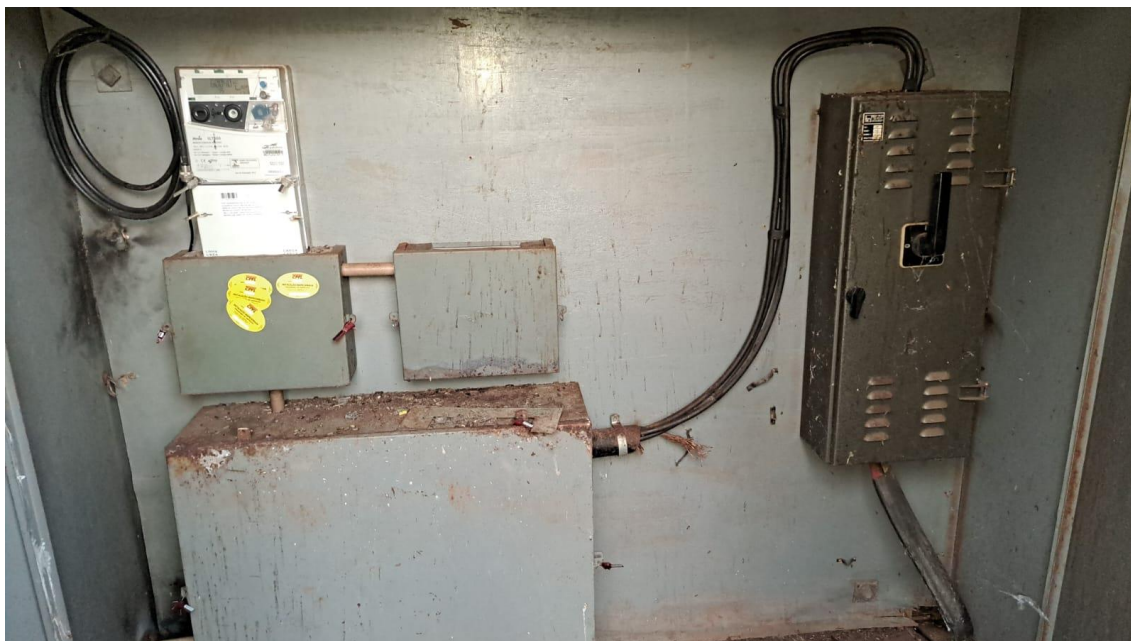
Caixa de medição e proteção das instalações medidor e seccionadora de proteção das instalações

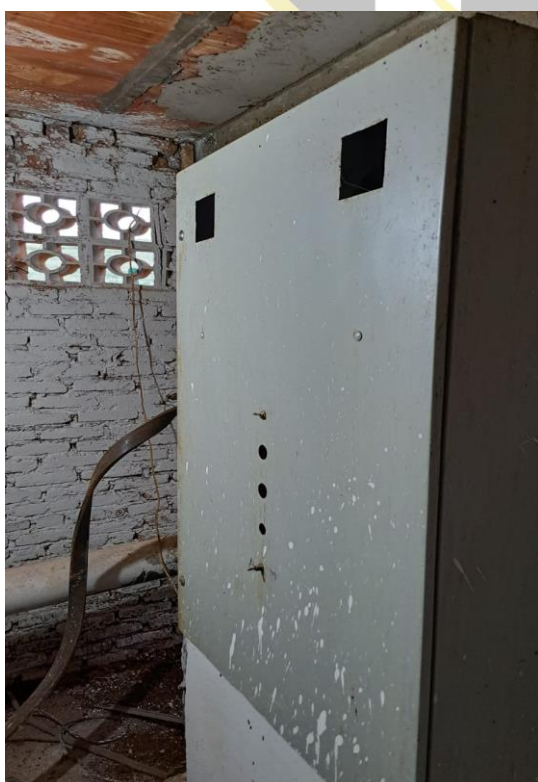
Quadro de comandos elétricos

Os fusíveis de proteção são de capacidades diferentes, 02 (dois) de 160 Amperes, e 01 de 500 Amperes; na ocorrência de um curto-circuito a fase em que foi instalado o fusível de maior capacidade não irá interromper o curto-circuito no mesmo instante dos fusíveis de menor capacidade, podendo ocasionar danos às instalações e equipamentos.

- III. A construção de uma estrutura específica para abrigar o quadro de comandos elétricos com as devidas sinalizações de segurança, advertência e operação;

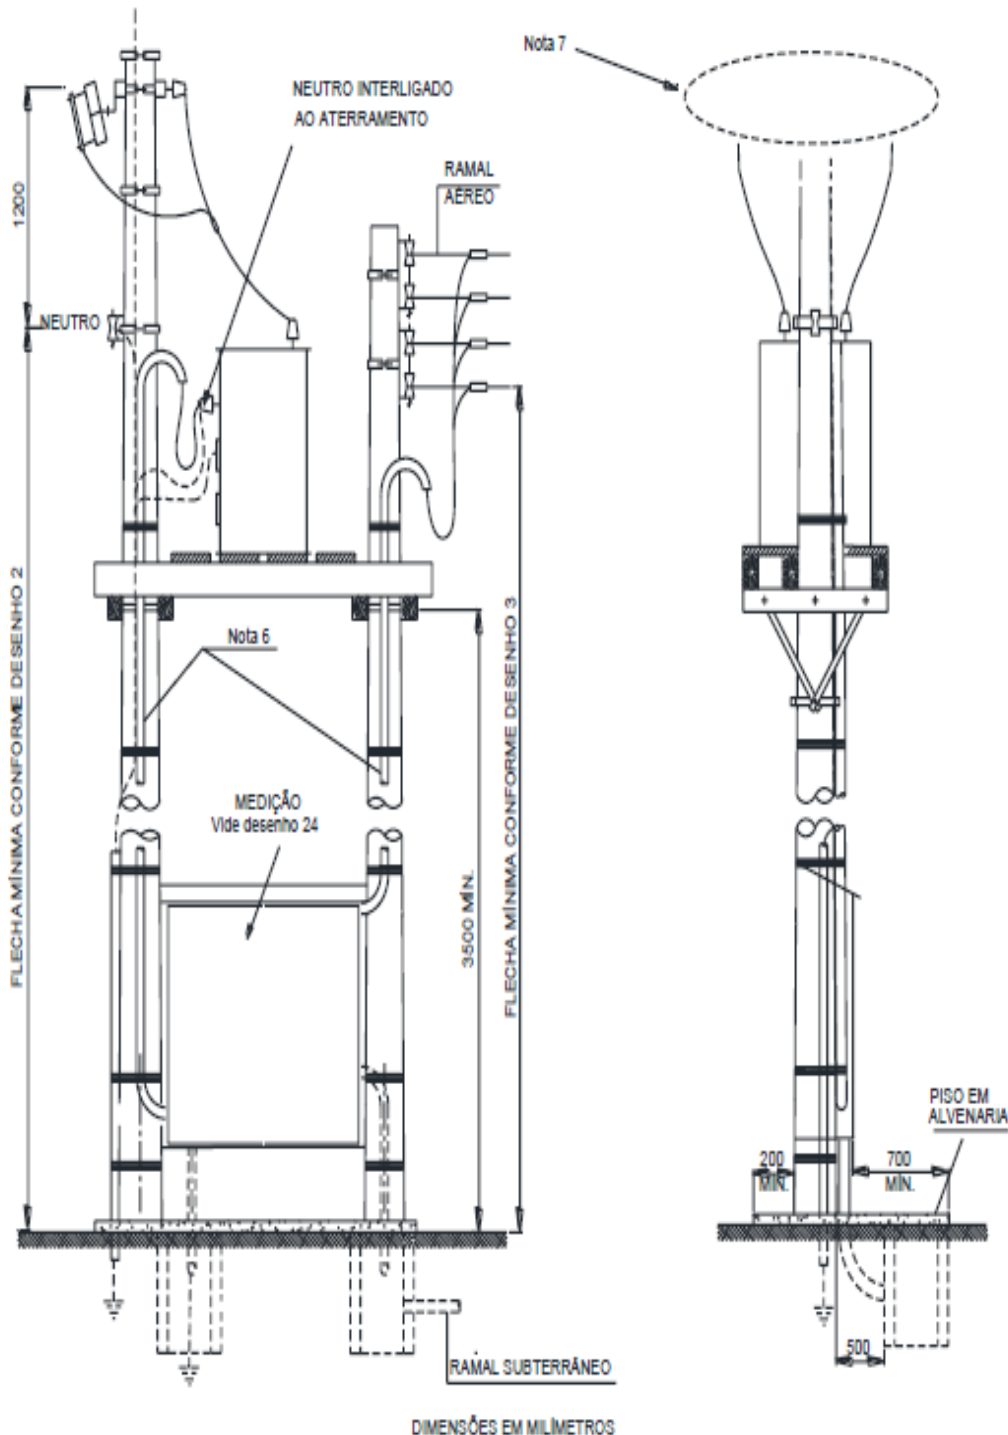
DES.8 - POSTO DE TRANSFORMAÇÃO AO TEMPO EM PLATAFORMA, ATÉ 300KVA

As normas vigentes à época da ligação de energia elétrica deste poço não permitiam a construção de edificações no entorno da caixa de medição e proteção das instalações, e as norma vigentes também não permitem a situação verificada no local.

Conforme desenho n.º 08 da norma técnica **CPFL – GED 2859 – Fornecimento em Tensão Primária – 15KV, 25KV e 34,5KV – Vol. 4**, vigente, a situação encontrada no local quando de nossa visita não atende as determinações desta norma.

- I. Sugerimos a adequação das instalações do padrão de energia elétrica conforme normas vigentes, desenho 08 da norma **CPFL – GED 2859 – Fornecimento em Tensão Primária – 15KV, 25KV e 34,5KV –Vol. 4;**
- II. A instalação de sinalização visual de segurança e advertência na porta da caixa de medição e proteção das instalações;

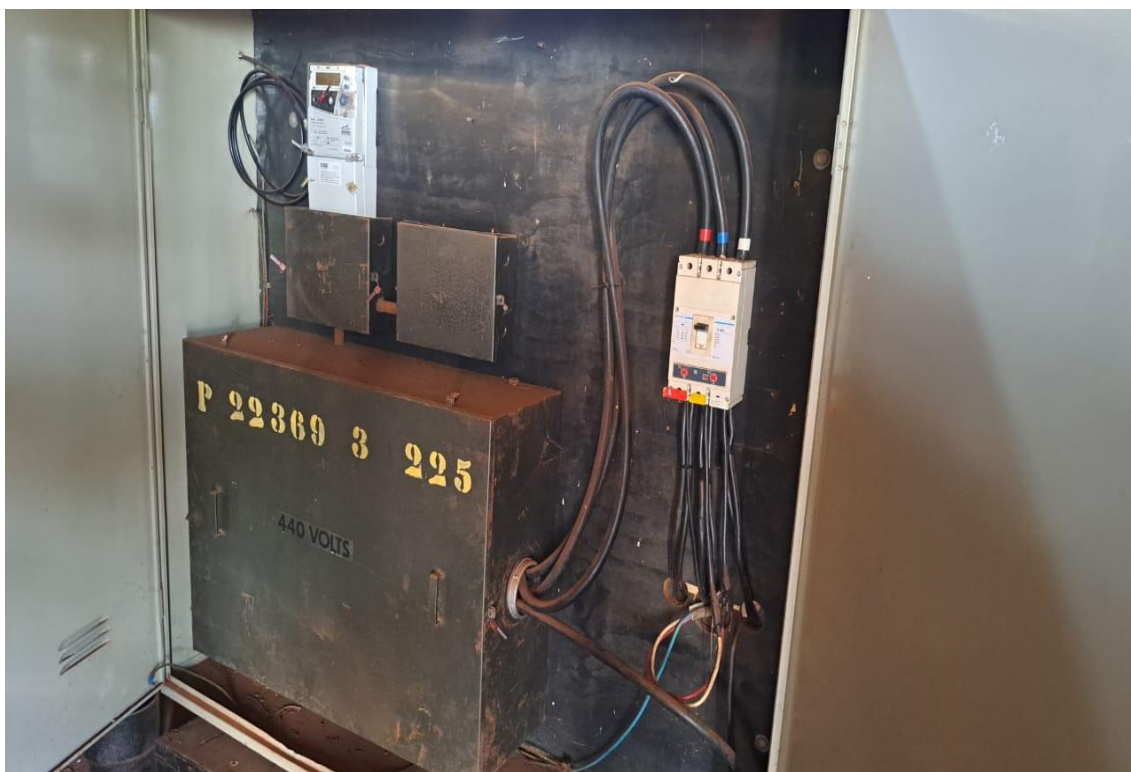
Medidor e disjuntor de proteção das instalações

Existem cabos expostos no interior deste compartimento, em desacordo com a NR 10, além da instalação de circuitos sem a proteção adequada.

- IV. A construção de um espaço para guarda de materiais de manutenção;
 - V. A revisão dos circuitos elétricos que estão derivando diretamente do disjuntor de proteção das instalações;

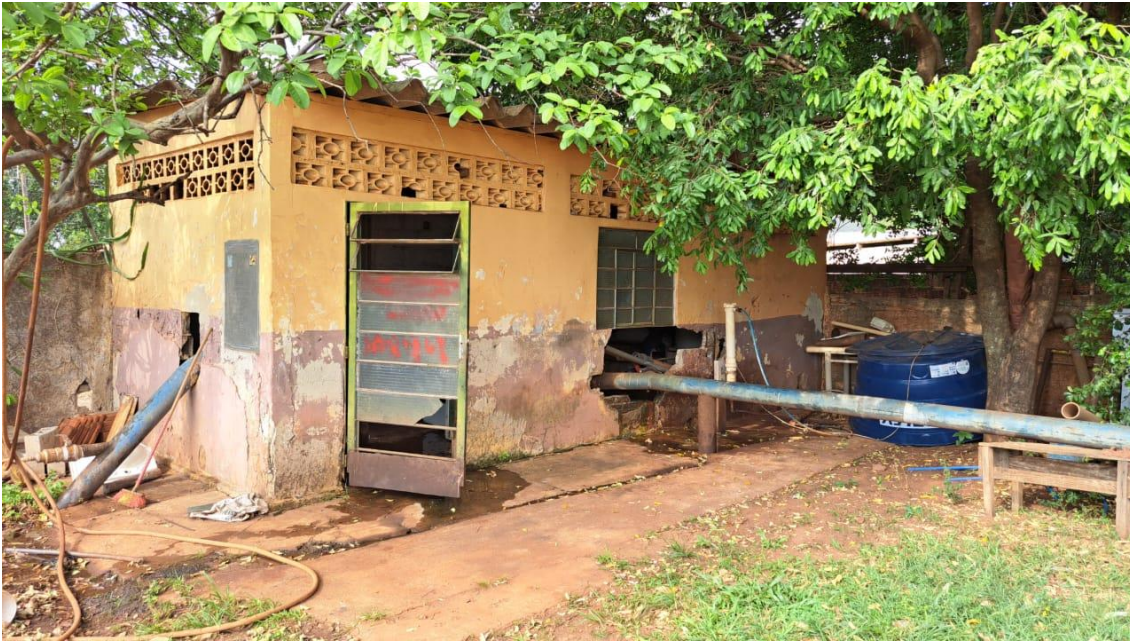
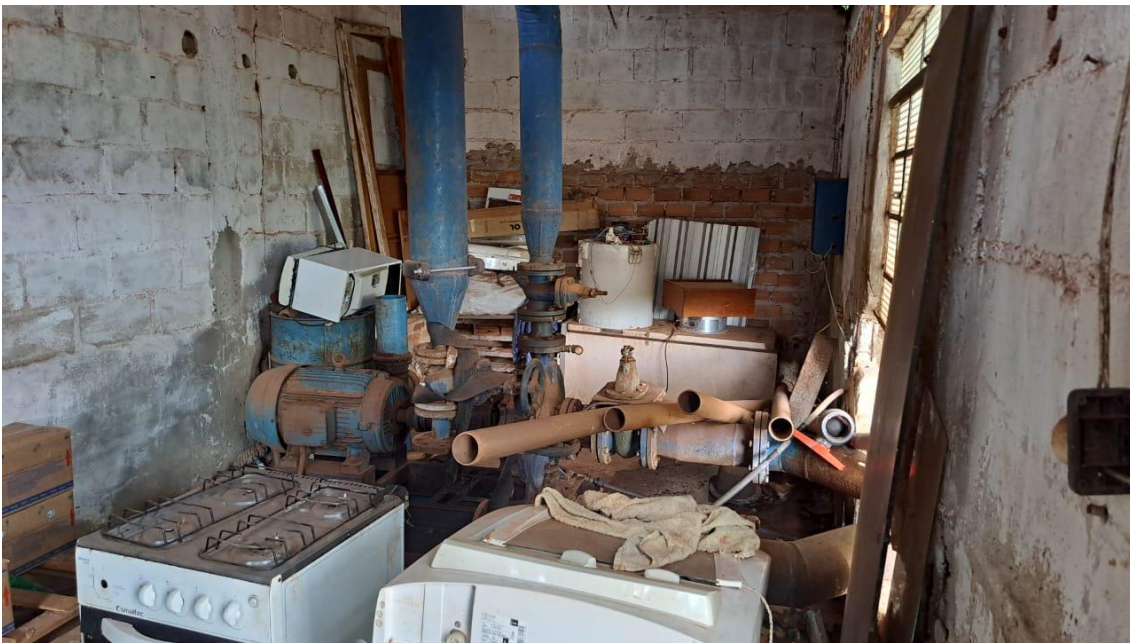
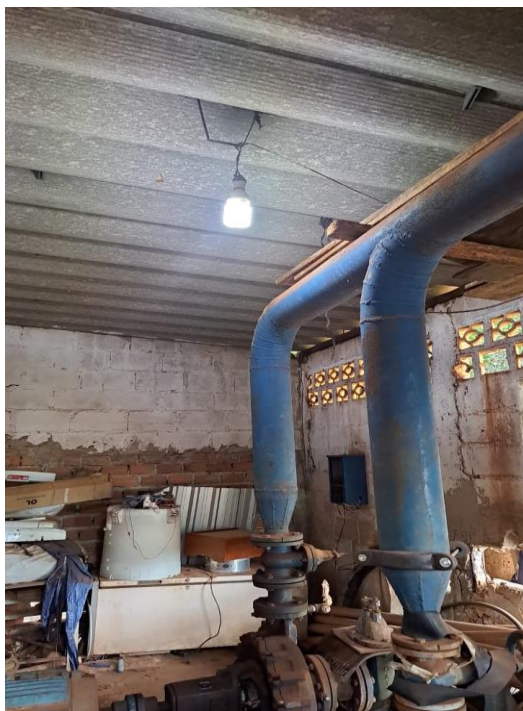
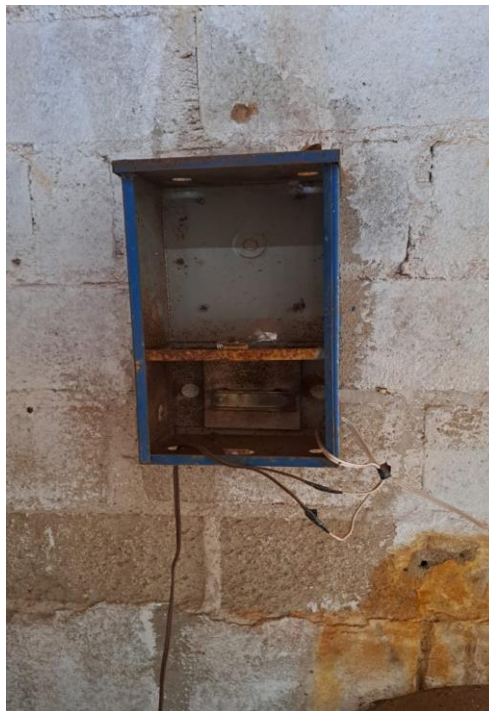
5. Abrigo das bombas de recalque:

O abrigo das bombas está em péssimas condições estruturais e as instalações elétricas não atendem as normas técnicas e de segurança.

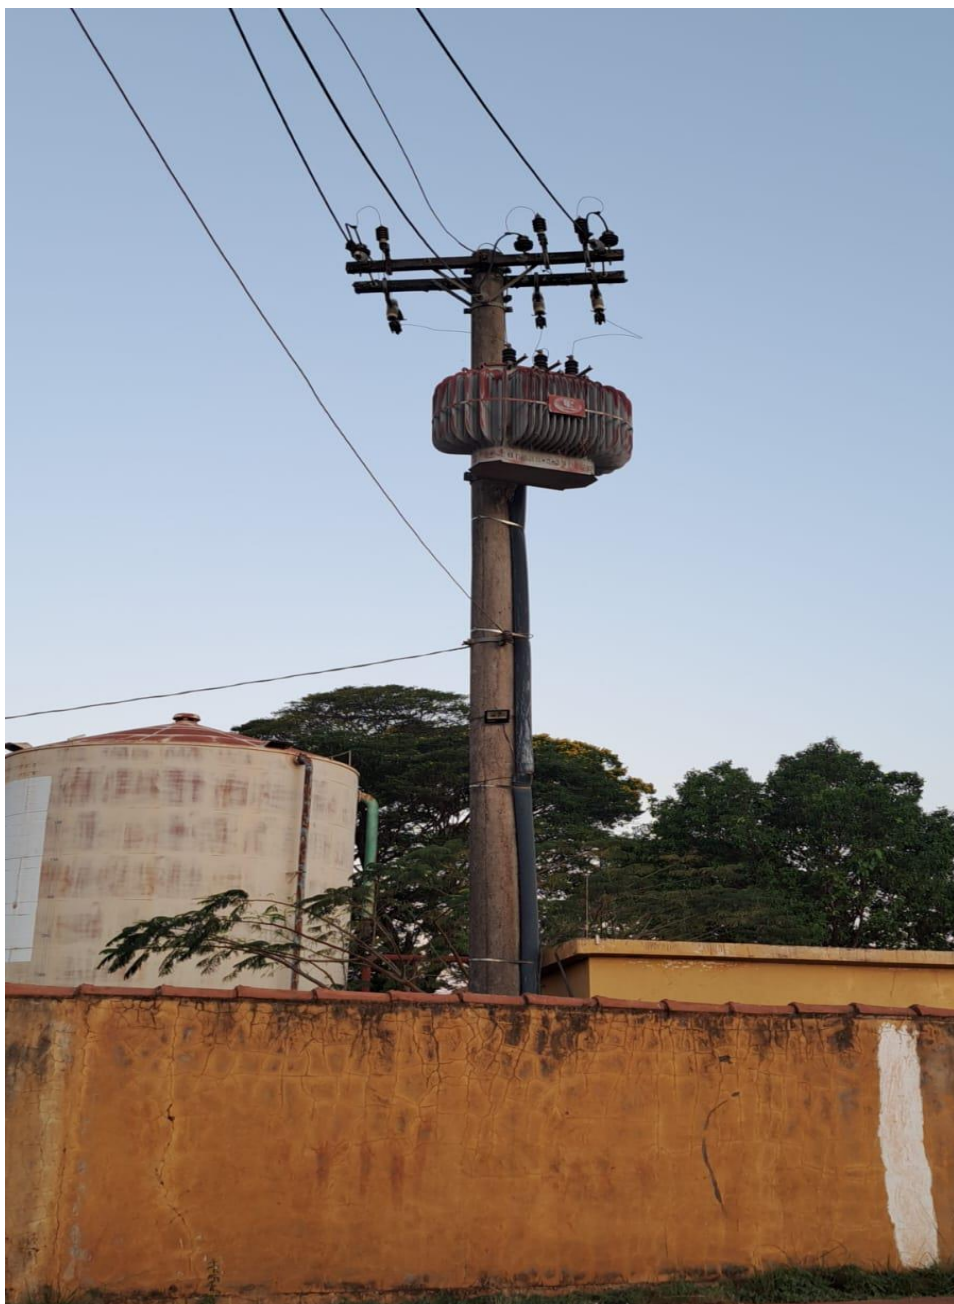
Poste de entrada.

Verificamos que as cruzetas de madeira fixadas no poste estão deterioradas pelo tempo, e devido suas condições, podem comprometer a sustentação das chaves seccionadoras com fusíveis de proteção, os para-raios e demais itens fixados nesta estrutura.

- II. Substituição das cruzetas de madeira existentes por cruzetas de material polimérico, pois as existentes apresentam sinais de deterioração pelo tempo e podem comprometer a sustentação e operação das chaves seccionadoras com fusíveis de proteção;

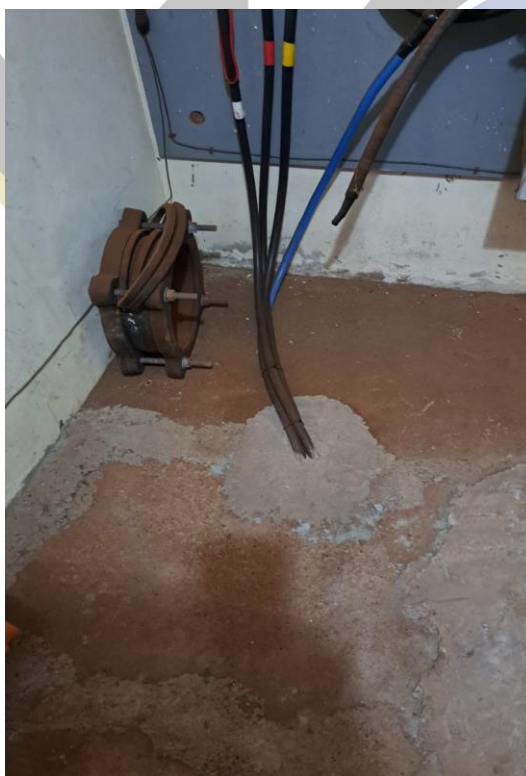
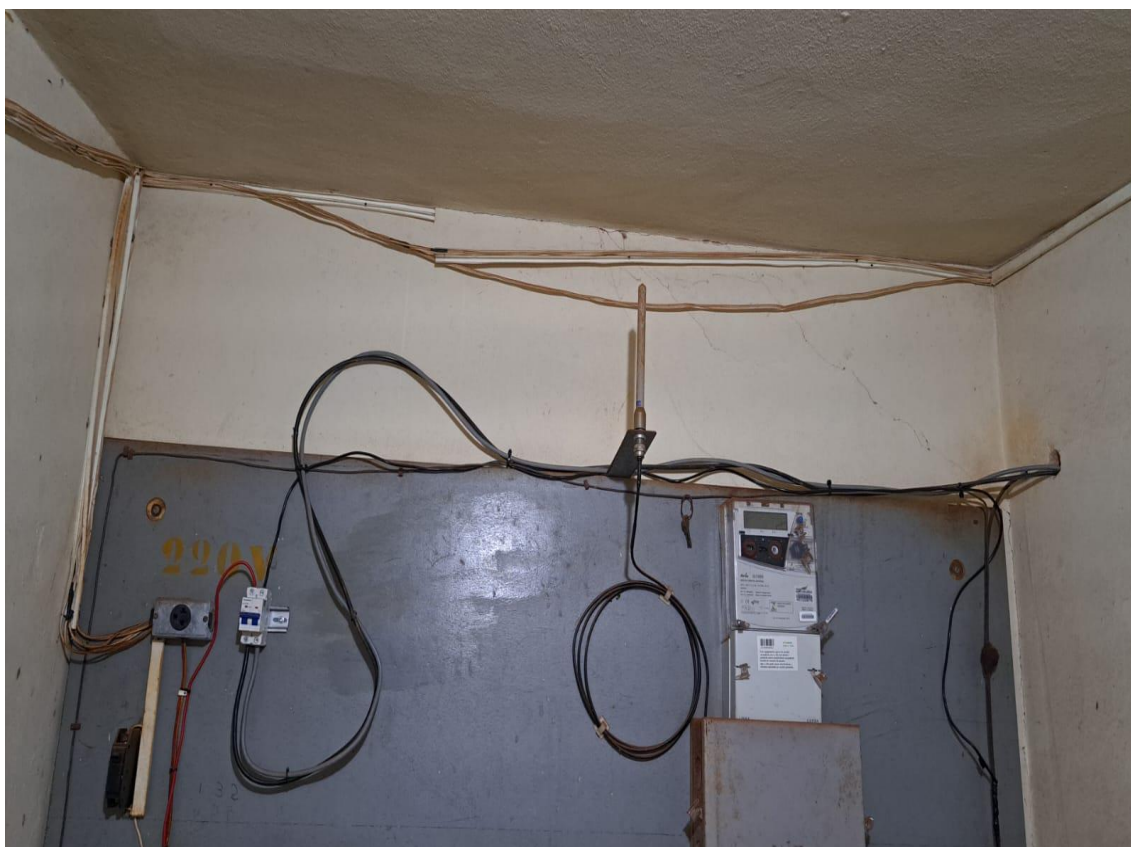
Medição CPFL

Verificamos a existência de materiais inservíveis depositados no interior do abrigo de medição e proteção.

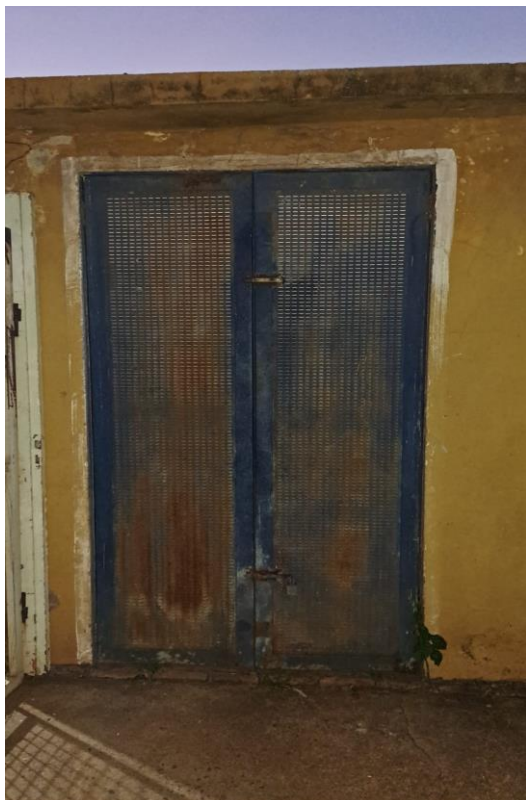
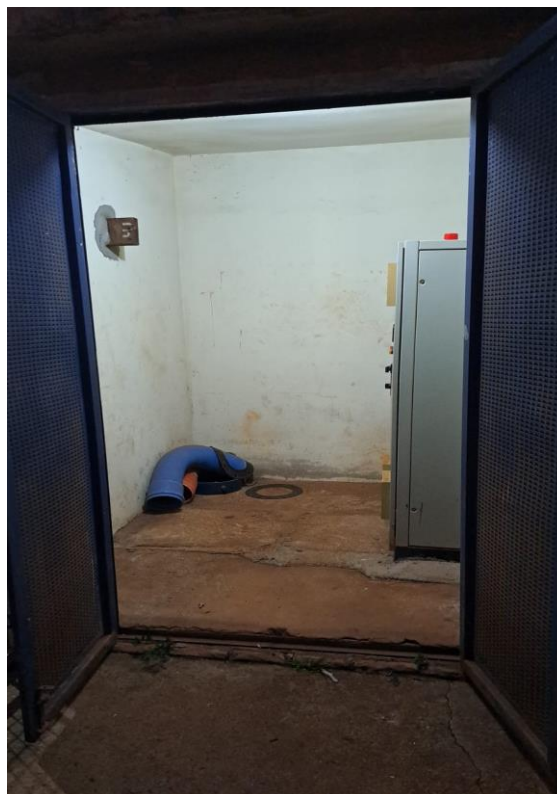
Portas do abrigo de comandos e vista interior

As portas do abrigo de comando elétricos estão em más condições de conservação e não possuem sinalização segurança e advertência.

Dentro do abrigo de comando existem materiais inservíveis.

- XVI.** A porta instalada no abrigo dos comandos elétricos é de duas “folhas” em metal, e foram instalados fechos trincos para colocação de cadeados, sugerimos que seja executada manutenção ou substituição das portas, pois elas estão em más condições de conservação;

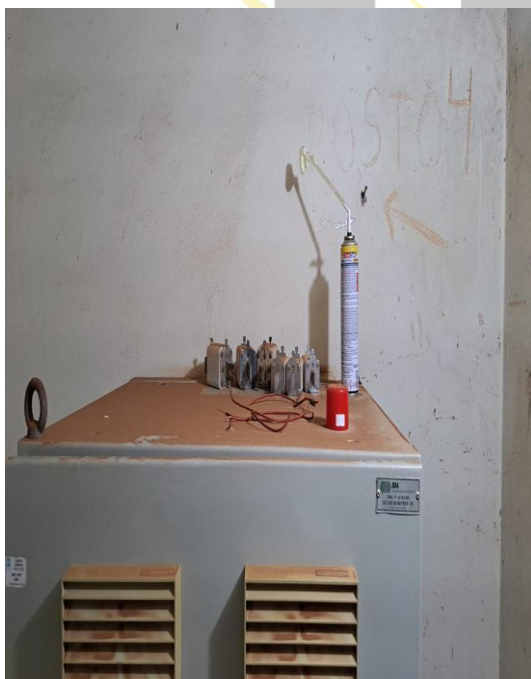
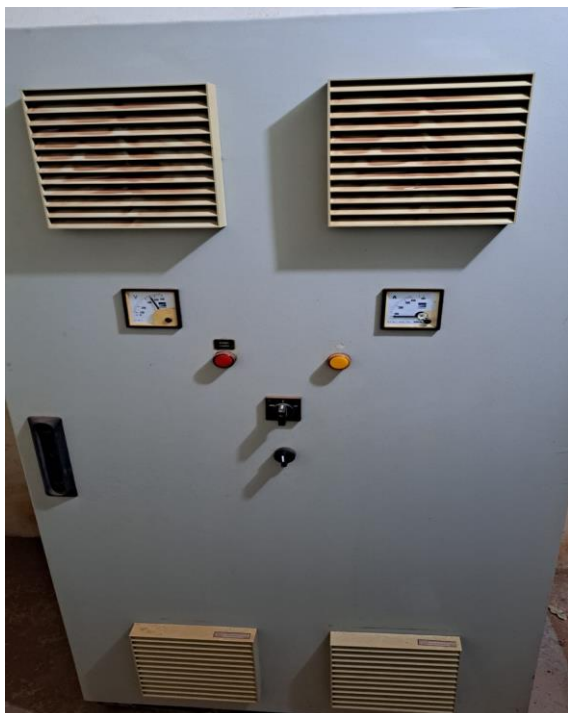
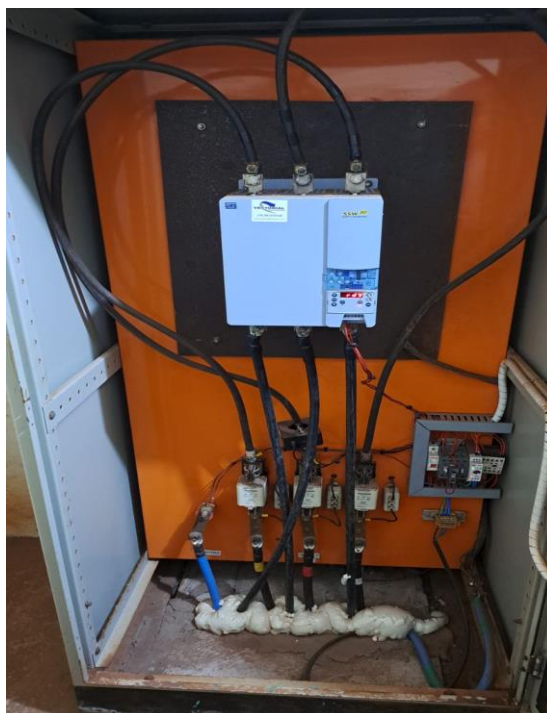
Quadro de comandos elétricos

O quadro de comando não está com todas as sinalizações de operação afixadas e internamente não apresenta proteção mecânica para as partes energizadas dos cabos.

O encaminhamento dos cabos não atende as normas vigentes.

- XV.** Acondicionar os cabos de saída do quadro de distribuição ser instalada para o disjuntor de proteção em eletrodutos de aço zincado a fogo até o quadro de comandos elétricos, conforme normas vigentes;

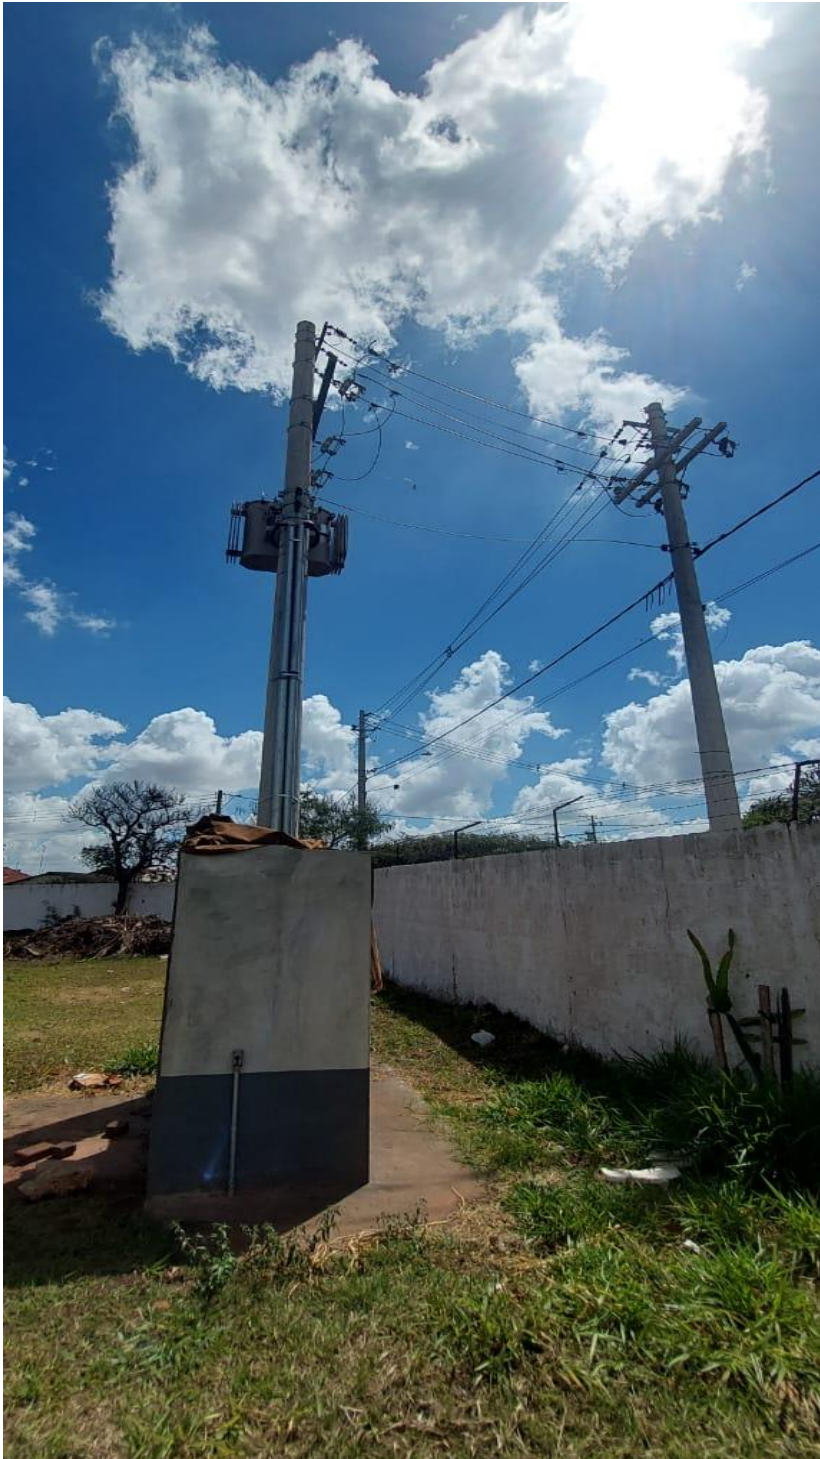
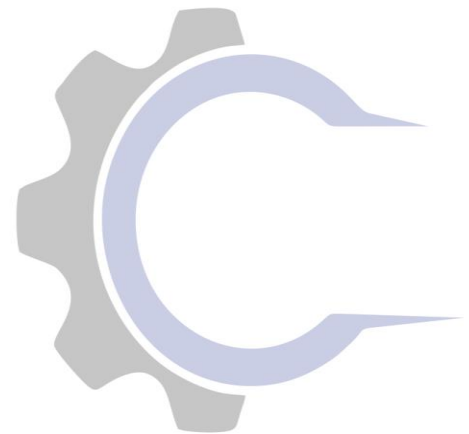
Padrão de entrada aéreo transformador ao tempo

O padrão de entrada de energia atende os pré-requisitos das normas vigentes.

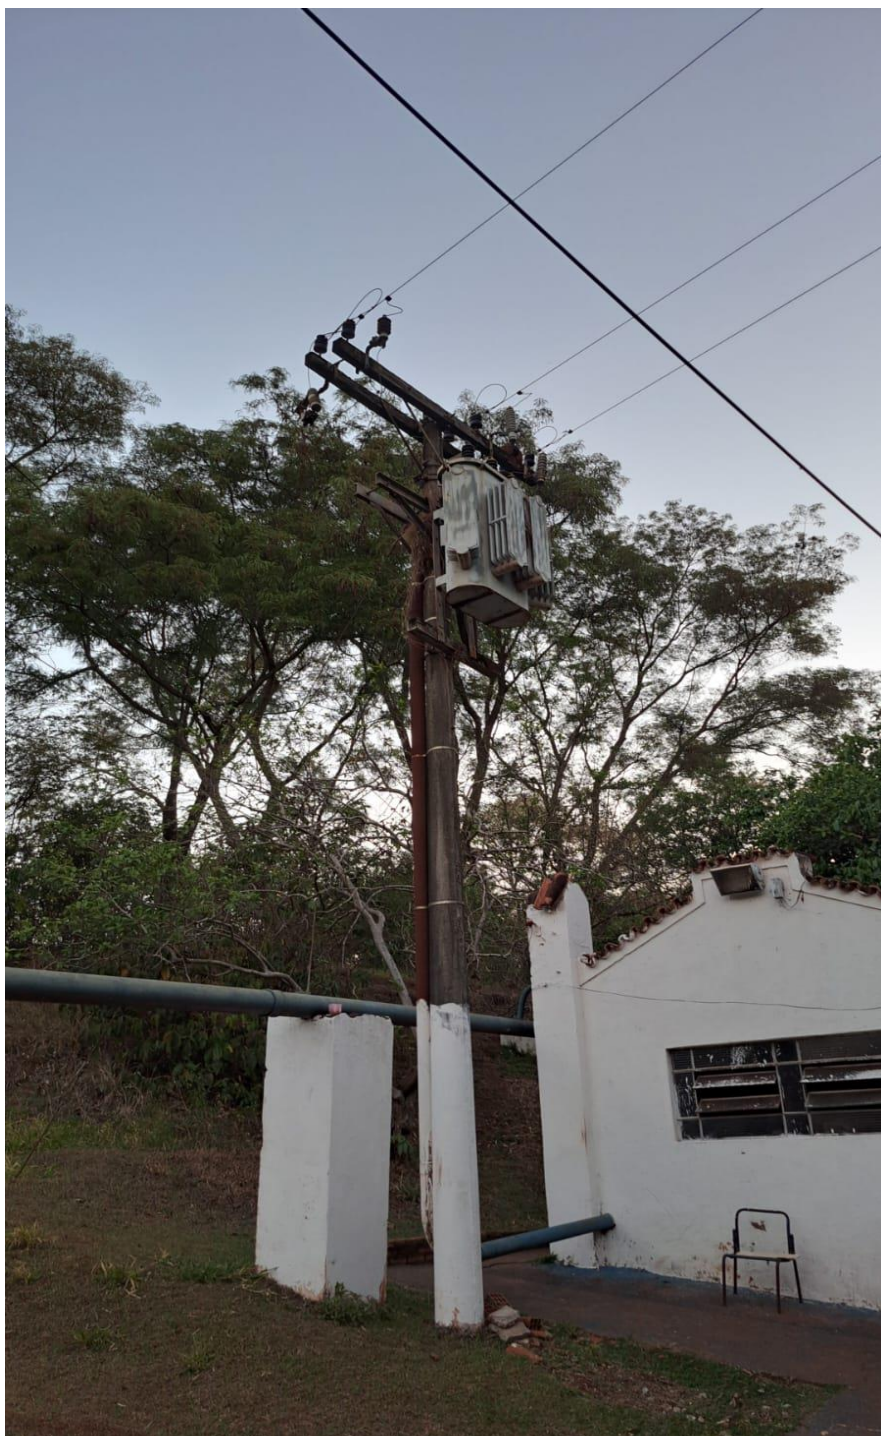
Padrão de entrada aéreo transformador ao tempo e abrigo para medição proteção e comandos elétricos.

As cruzetas de madeira fixadas no poste apresentam sinais de deterioração, e podem comprometer a sustentação das chaves seccionadoras com fusíveis de proteção, os para-raios e demais itens fixados nesta estrutura.

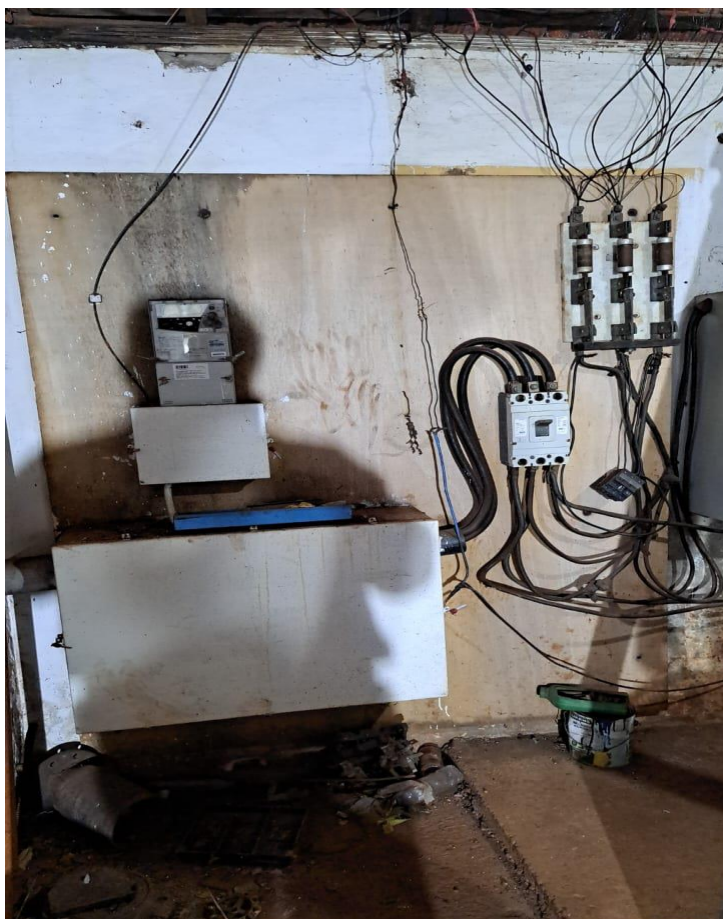
Caixa de medição e proteção das instalações

Existem cabos expostos no interior deste abrigo em desacordo com a NR 10, além da instalação de circuitos sem a proteção adequada.

- I. Adequação das instalações do padrão de energia elétrica com a instalação de uma caixa de medição padrão CPFL 1.800 x 1.600 x 400 mm, para a proteção dos equipamentos de medição;
- II. Remover e dar destinação correta aos materiais inservíveis;
- III. Revisão dos circuitos sem proteção, ou que derivam de proteção incompatível com a capacidade dos circuitos e instalar um quadro de distribuição para acondicionar os disjuntores de proteção dos circuitos existentes;
- IV. A instalação de sinalização visual de segurança e advertência na porta do abrigo de medição, proteção e operação das instalações alertando para o risco de pessoas não habilitadas, capacitadas e autorizadas adentrarem o recinto.
